Grzegorz WOJNAR, Zbigniew STANIK

## WPŁYW ZUŻYCIA ŁOŻYSK KÓŁ JEZDNYCH POJAZDU NA ZMIANY SYGNAŁU CIŚNIENIA AKUSTYCZNEGO

## INFLUENCE OF WEAR OF BEARINGS CARRIAGEABLE WHEELS ON ACOUSTICS PRESSURE

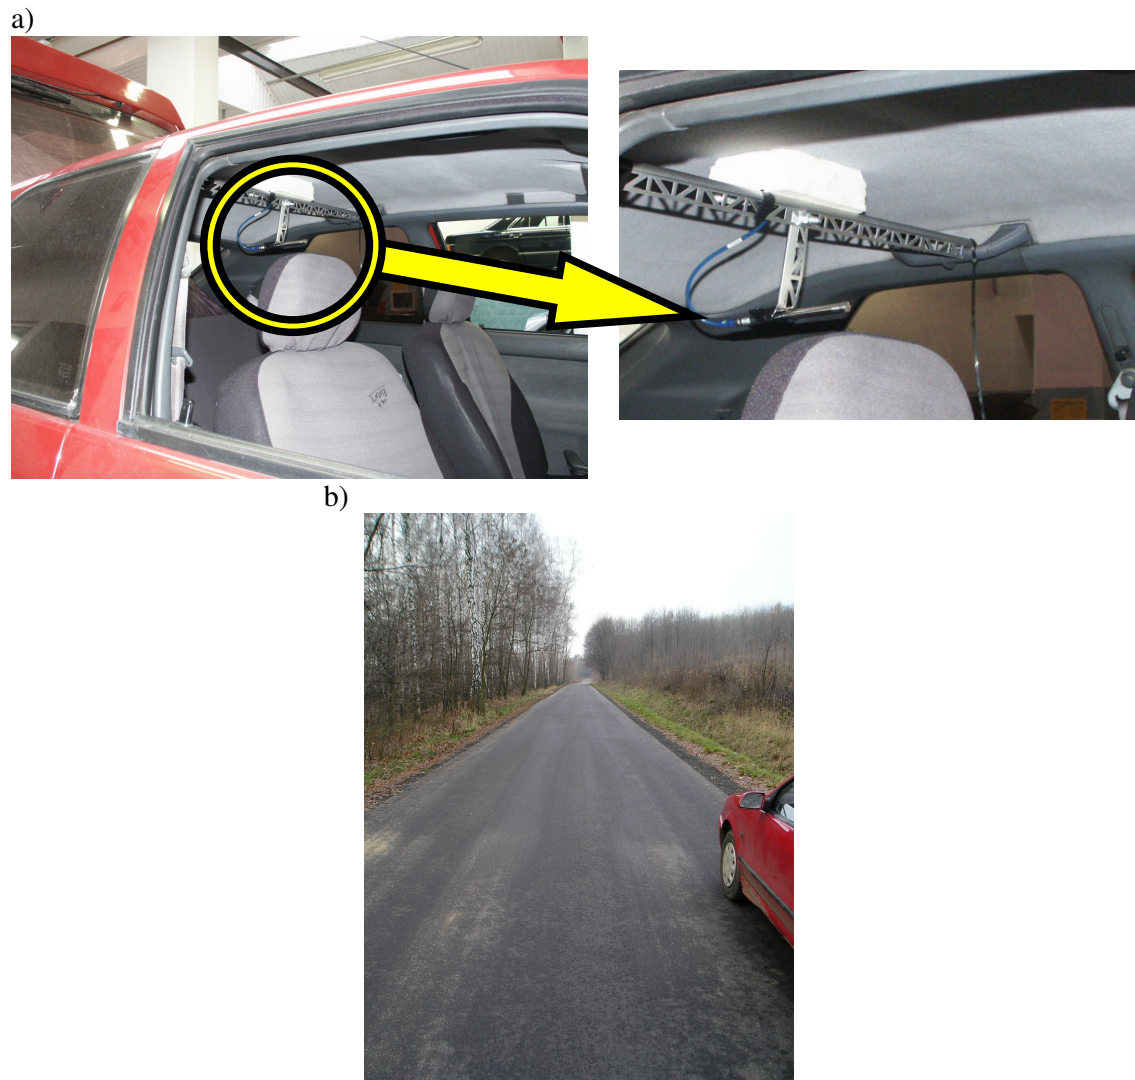
Rys. 1. Miejsce umieszczenia mikrofonu pomiarowego (a), odcinek drogi, na którym dokonywano pomiarów (b)

Fig. 1. The position of measuring microphone (a), the section of road for measurements (b)

Obiektem badań był samochód osobowy Renault 19. Pośrodku kabiny, na wysokości głów kierowcy i pasażera zamontowano mikrofon pomiarowy NOR-1220 (rys. 1a), współpracujący z analizatorem dźwięku, firmy Norsonic typ SA110, który połączono z analizatorem SigLab 50-21, umożliwiającym zarejestrowanie sygnału na dysku komputera. Częstotliwość próbkowania sygnału ciśnienia akustycznego wynosiła 51200 Hz. Pomiary wykonywano podczas wybiegu, gdy pojazd poruszał się na biegu neutralnym po prostym odcinku jezdni, która miała niewielkie wzniesienie, pozwalające na skrócenie czasu wybiegu. Jezdnia była pokryta nową, równą nawierzchnią (rys. 1b).

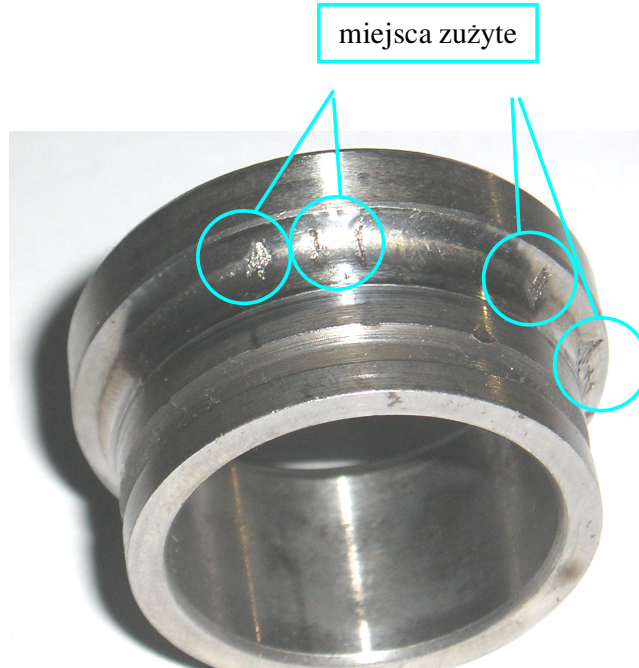
Rys. 4. Zużycie eksploatacyjne łożyska lewego tylnego koła jezdnego

Fig. 4. Exploitation's wear of bearing of left rear wheel

z obrotami koła jezdnego pojazdu (rys. 2b). Podczas pomiarów do kabiny pojazdu z zewnątrz pojazdu nie docierały dźwięki, które nie były związane z eksploatacją pojazdu, które pochodziłyby od innych przejeżdżających obok pojazdów lub dźwięki pochodzące ze źródeł zewnętrznych, które można byłoby uznać za zakłócające pomiar. Rejestracja sygnałów odbywała się przy bezwietrznej pogodzie i braku opadów atmosferycznych. Na rys. 2 przedstawiono przebieg zmian sygnału napięciowego, będącego funkcją ciśnienia akustycznego, w przypadku zmniejszającej się prędkości jazdy (rys. 3) i gdy występowało, przedstawione na rys. 4, eksploatacyjne zużycie bieżni wewnętrznej łożyska tylnego lewego koła jezdnego.
