Tomasz KĄDZIOLKA¹, Sławomir KOWALSKI²

ANALIZA PRZYCZYŃ I SKUTKÓW WYPADKÓW ORAZ KOLIZJI DROGOWYCH NA WYBRANYCH SKRZYŻOWANIACH W NOWYM SĄCZU

ANALYSIS OF THE ROOT CAUSES AND IMPACT OF ROAD ACCIDENTS AND COLLISIONS AT SELECTED INTERSECTIONS IN THE CITY OF NOWY SĄCZ

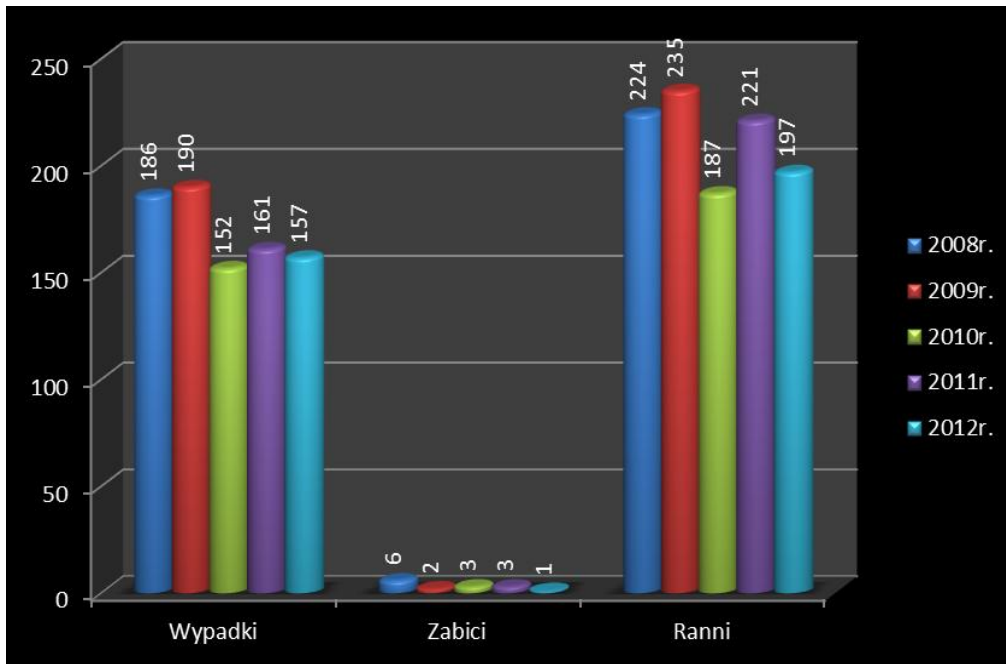
Rys. 3. Tendencja występowania zdarzeń drogowych w latach 2008 – 2012

Według danych otrzymanych z Komendy Miejskiej Policji Państwowej, w latach 2008 – 2012 wydarzyło się 846 zdarzeń drogowych, ranne zostały 1064 osoby, a śmierć poniosło 15 osób. Zestawienie szczegółowe ilustruje wykres przedstawiony na rys. 3. Analizując go, można stwierdzić, że liczba zdarzeń drogowych w 2009 r. w porównaniu z 2008 r. wzrosła

o 4 zdarzenia, poszkodowanych było więcej o 9 osób, natomiast liczba zabitych zmalała o 4 osoby. Między 2009 r. a 2010 r. liczba zdarzeń drogowych zmniejszyła się o 38, poszkodowanych było mniej o 48, zabitych niestety było więcej o 1 osobę. Od 2011 r. liczba zdarzeń drogowych nieznacznie wzrasta, co skutkuje wzrostem liczby osób poszkodowanych.

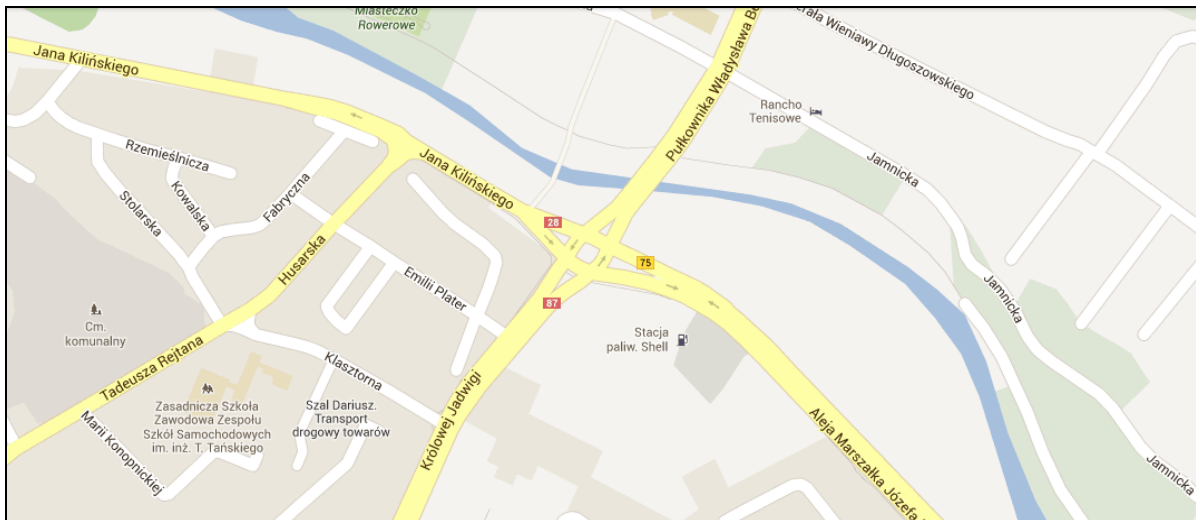
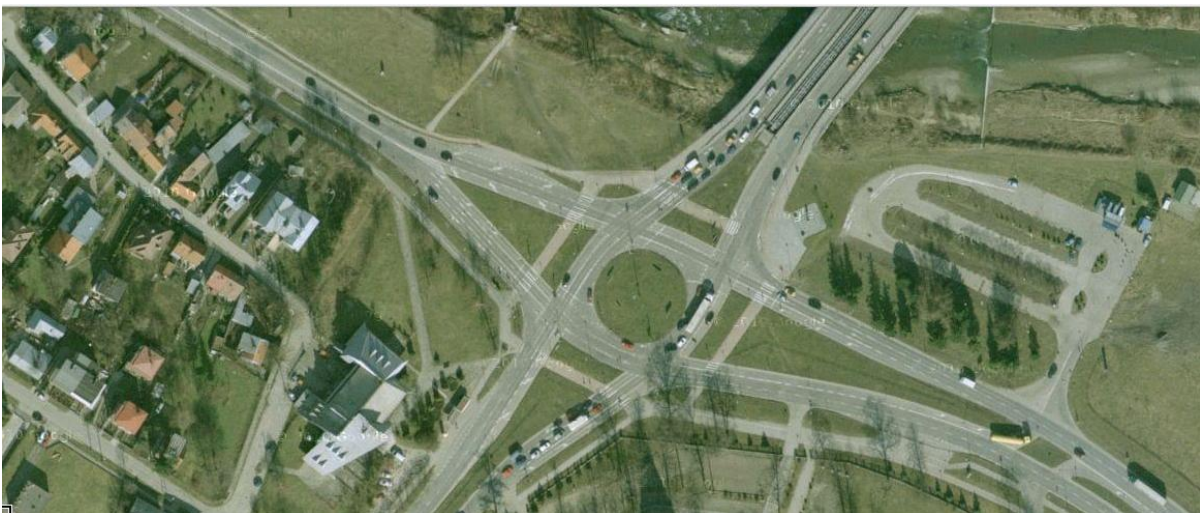
Rys. 4. Mapa przedstawiająca rondo „Solidarności”
 Fig. 4. A map showing the “Solidarity” roundabout

Rondo „Solidarności” (rys. 4 i 5) to skrzyżowanie o ruchu okrężnym, łączące ze sobą ul. Królowej Jadwigi, ul. Prażmowskiego, ul. Kilińskiego i al. Marszałka Piłsudskiego, czyli dwie obwodnice Nowego Sącza, na kierunku Limanowa – Krynica oraz Stary Sącz – Kraków. Ponadto, przy ul. Prażmowskiego znajduje się Galeria Gołąbkowice i supermarket NOMI, a przy al. Piłsudskiego supermarkety REAL i MERKURY. Sklepy te przyciągają bardzo dużo osób, które w 95% są zmuszone przejechać przez rondo „Solidarności”.

Częstotliwość ruchu, zwłaszcza w godzinach szczytu, tj. w godzinach 6-7 i 14-17, jest tak duża, że często tworzą się kilkusetmetrowe kolejki oczekujących na wjazd na rondo. I tu ciekawostka, z danych Komendy Miejskiej Policji wynika, że w godzinach szczytu na rondzie „Solidarności” jest najmniej zdarzeń drogowych, największa ich liczba występuje poza godzinami szczytu, gdzie kierowcy, nie zważając na oznakowania skrzyżowania /znak C-12 w połączeniu ze znakiem A-7/, wymuszając pierwszeństwo, wjeżdżają na rondo.

Analizując wszystkie opisane wyżej zdarzenia drogowe, można stwierdzić, że gdyby kierujący dostosowywali prędkość do warunków drogowych, a także swoich umiejętności, mogliby ich uniknąć. Rondo „Solidarności”, jak widać z rys. 4 i 5, jest dość dużym skrzyżowaniem, na którym niestety można osiągać dość znaczne prędkości. Sygnalizacja świetlna znajdująca się na rondzie przeważnie jest wyłączona i obowiązują prawa ruchu okrężnego (znak C-12 łącznie ze znakiem A-7). Gdyby była załączona, może byłoby mniej kolizji i wypadków drogowych na tym skrzyżowaniu.

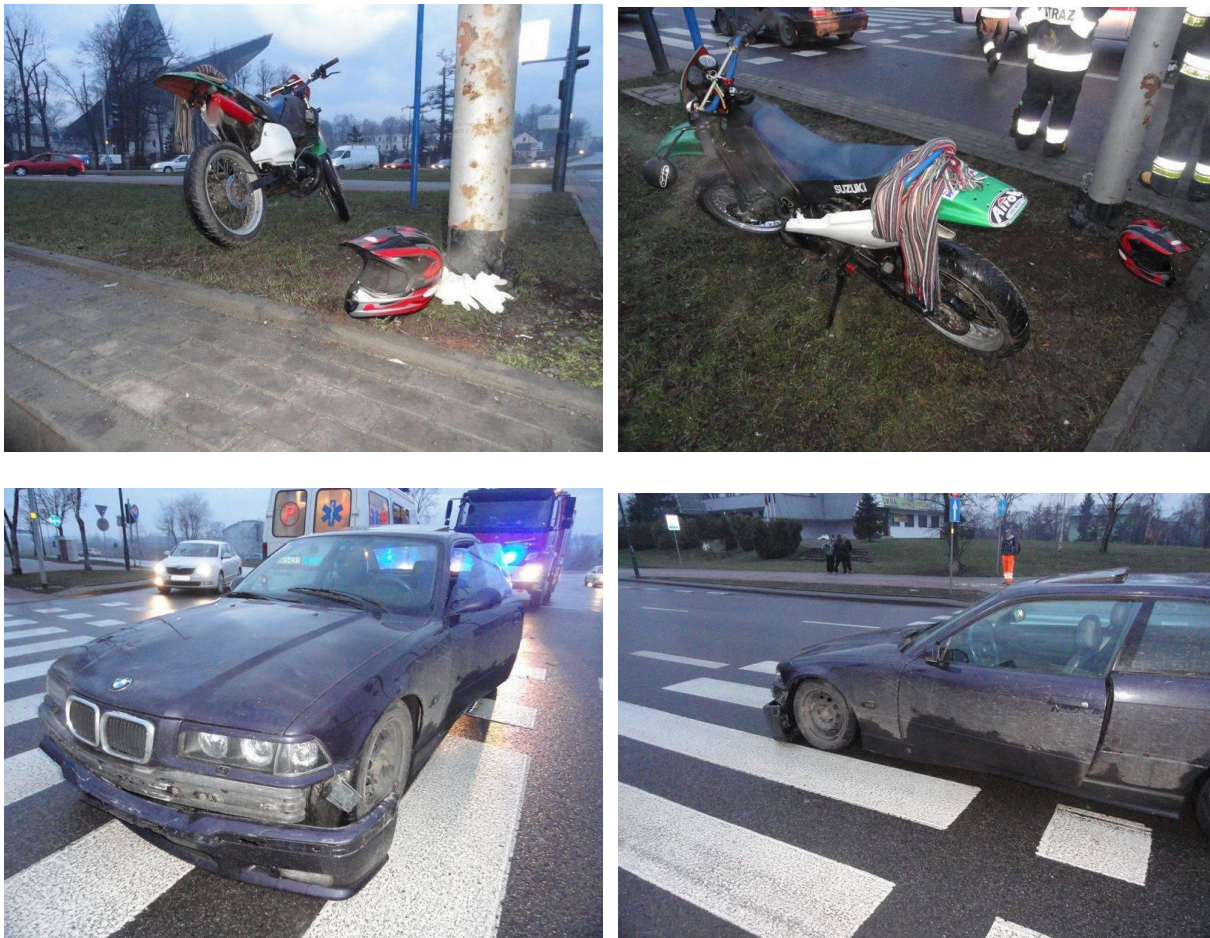
Rys. 6. Wypadek na rondzie „Solidarności” z udziałem motoroweru

W dniu 10 kwietnia 2013 r., kilka minut po godzinie dziewiętnastej na rondzie „Solidarności” doszło do wypadku, w którym udział wzięły samochód osobowy marki BMW i motorower marki Suzuki (rys. 6). Siła zderzenia pojazdów była tak duża, że motorowerzysta został odrzucony na pobliski pas zieleni i chodnik. Jediną osobą poszkodowaną w tym zdarzeniu drogowym był kierujący motorowerem. Jego stan wymagał reanimacji. Przeprowadziła ją ekipa straży pożarnej, która przybyła jako pierwsza na miejsce zdarzenia. Po uzyskaniu akcji serca poszkodowany chłopiec przekazany został załodze karetki pogotowia i przewieziony do szpitala. Jak się później okazało, motorowerzysta zmarł podczas operacji w szpitalu.

Analizując dane, należy stwierdzić, że kierujący motorowerem wjechał na rondo od strony ul. Kilińskiego, natomiast samochód BMW od strony ul. Prażmowskiego. W tym samym kierunku co samochód BMW, nieco wolniej poruszał się autobus komunikacji miejskiej, zasłaniając samochód BMW pojazdom nadjeżdżającym z prawej strony.

Kierujący motorowerem wjechał na rondo, ponieważ oceniając odległość od autobusu komunikacji miejskiej, stwierdził, że zdąży przejechać. Nie spodziewał się jednak, że na tej samej drodze co autobus znajduje się samochód osobowy i że zacznie go wyprzedzać.

Motorowarzysta został tak niefortunnie uderzony przez BMW, że zmieniając tor jazdy, uderzył własnym ciałem w słup sygnalizacji świetlnej (rys. 6). Doznał licznych obrażeń wewnętrznych, na skutek których poniósł śmierć.

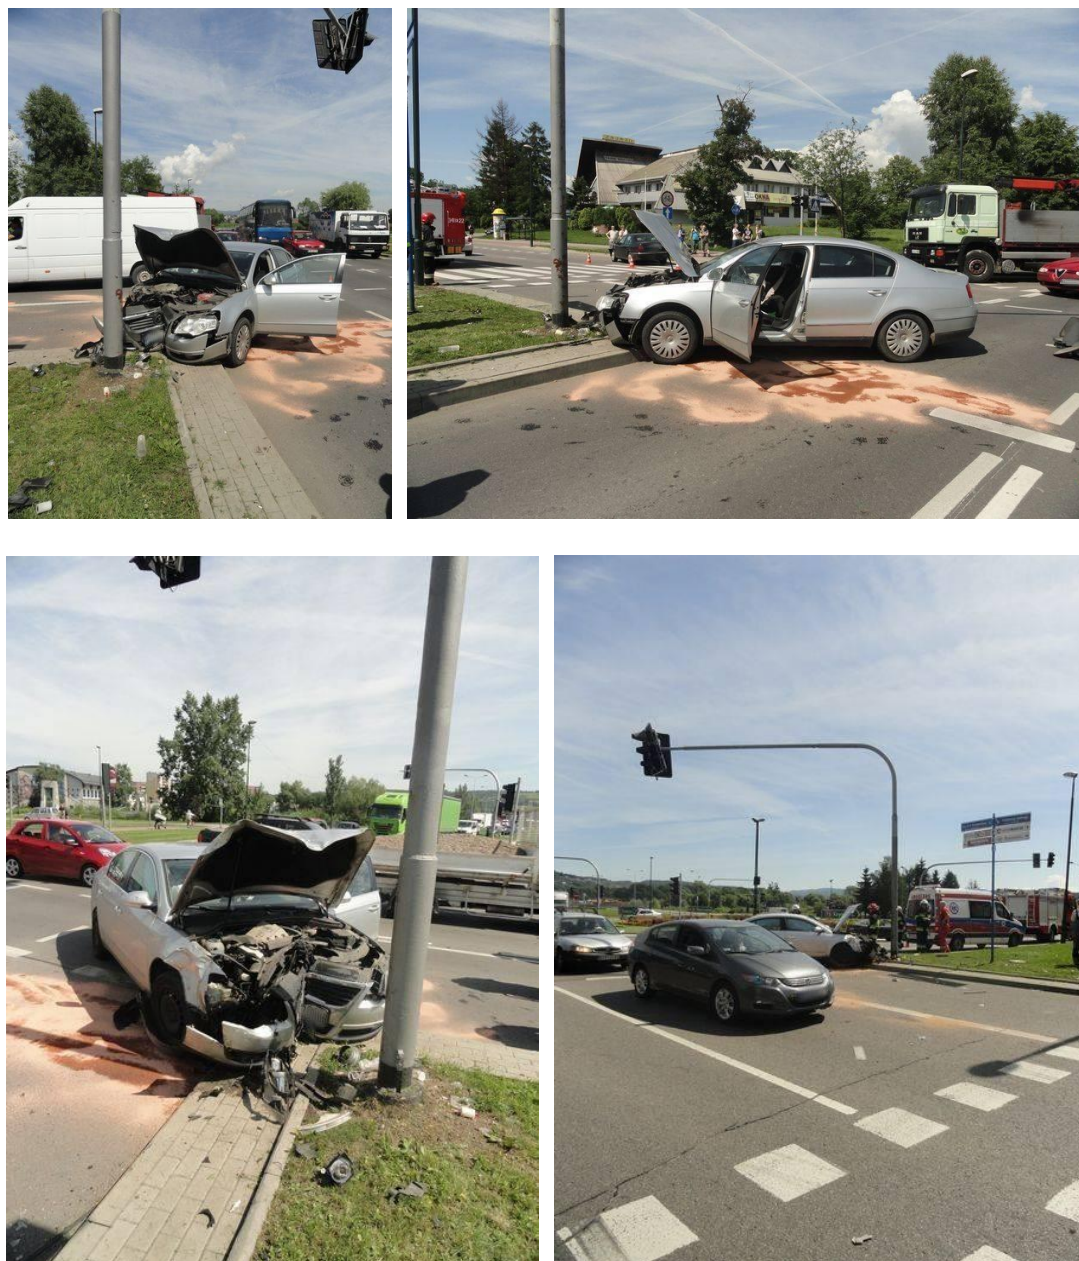
Rys. 7. Wypadek na rondzie „Solidarności” z udziałem dwóch pojazdów samochodowych

W piątek 14 czerwca 2013 r., około godziny 10.22, w tym samym miejscu co poprzednio opisane zdarzenie, zderzyły się dwa samochody. W wypadku brały udział dwa samochody osobowe: VW Passat i Rover. Siła pozderzeniowa okazała się tak duża, że VW Passat został zepchnięty na pobocze i uderzył w słup sygnalizacji świetlnej.

W wypadku tym na szczęście nikt nie ucierpiał poważnie, jedynie osoby podróżujące samochodem osobowym VW Passat uskarżały się na lekkie dolegliwości. Opisany wypadek przedstawiono na rys. 7.

Podobnie jak w sytuacji omawianej w rozdziale 3.2.1, osoba kierująca pojazdem marki Rover poruszała się od strony ul. Kilińskiego (rys. 4 i 5), a pojazd marki VW Passat poruszał się dość szybko od strony ul. Prażmowskiego.

Najbardziej prawdopodobną przyczyną wypadku była źle oceniona odległość nadjeżdżającego pojazdu przez kierowcę Rovera.

Kierowca myślał, że uda się przejechać przez rondo zanim nadjedzie VW i wjechał na skrzyżowanie. Uderzony Passat, zmienił kierunek ruchu i zatrzymał się na słupie sygnalizacji świetlnej (tym samym, na którym zginął motorowerzysta, rys. 6).

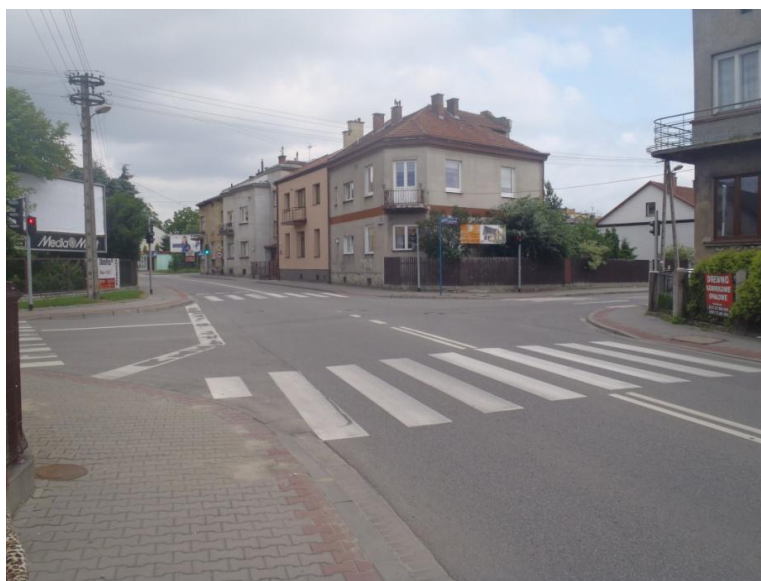
Rys. 9. Skrzyżowanie ul. Waryńskiego z ul. Zygmuntowską
Fig. 9. The intersection of Warynskiego and Zygmuntowska Streets
Źródło: opracowanie własne.

Skrzyżowanie o ruchu kierowanym ul. Zygmuntowskiej z ul. Waryńskiego stanowi przecięcie się drogi krajowej z jednokierunkową drogą miejską (rys. 9).

Ulicą Zygmuntowską poruszają się pojazdy, które zmierzają w kierunku Krakowa przez rondo „Solidarności”, stąd też natężenie ruchu na skrzyżowaniu, zwłaszcza w godzinach szczytu, jest duże.

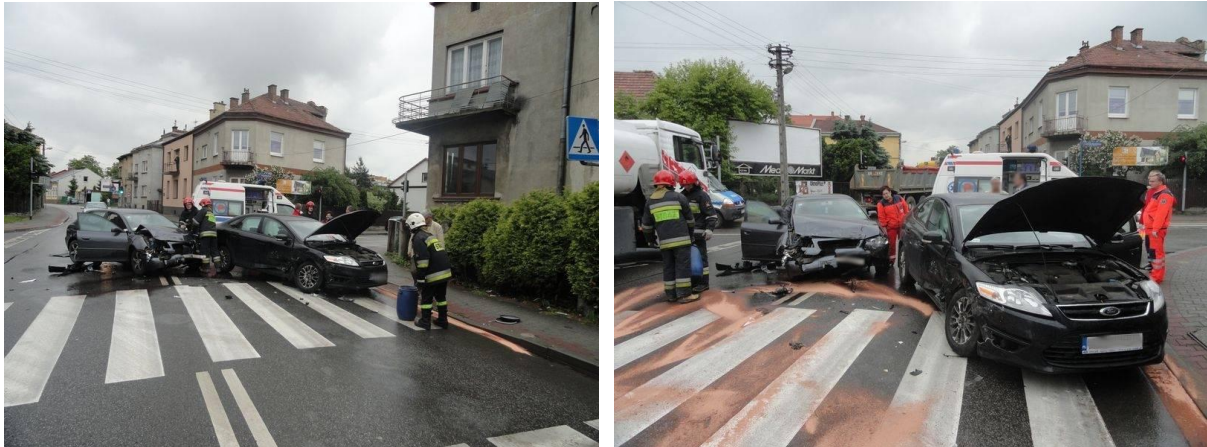
Rys. 10. Wypadek na skrzyżowaniu ul. Zygmuntowskiej i ul. Waryńskiego
 Fig. 10. An accident at the intersection of Zygmuntowska and Waryńskiego Streets
 Źródło: Komenda Miejska Państwowej Straży Pożarnej w Nowym Sączu

W piątek 24 maja 2013 r., kilkanaście minut po godzinie szesnastej, w Nowym Sączu na ul. Waryńskiego zderzyły się dwa samochody osobowe: Ford Mondeo i Audi A3. Kolizja miała miejsce na skrzyżowaniu z działającą sygnalizacją świetlną. Obydwoma pojazdami podróżowali sami kierujący. Obaj uczestnicy zdarzenia opuścili pojazd o własnych siłach, nie odnosząc widocznych obrażeń. Po badaniach przeprowadzonych przez zespół Pogotowia Ratunkowego, żaden z uczestników zdarzenia nie wyraził zgody na transport do szpitala.

Analizując powyższe zdarzenie drogowe, można stwierdzić, że do kolizji doszło z winy kierującego pojazdem Audi A3, który poruszał się ul. Waryńskiego i nie zatrzymał się przed sygnalizatorem wyświetlającym czerwone światło. Kierujący Fordem Mondeo miał wówczas wyświetlane światło zielone i przejeżdżał przez skrzyżowanie.

Ważne jest także, by dojeżdżając do skrzyżowania o ruchu kierowanym, zastosować szczególną ostrożność i być przygotowanym na możliwość zmiany światła z zielonego na czerwone.
